東亜国内航空株式会社所属
富士ベル式204—B型JA9043
に関する航空事故報告書

昭和56年5月27日

航空事故調査委員会議決（空委第31号）

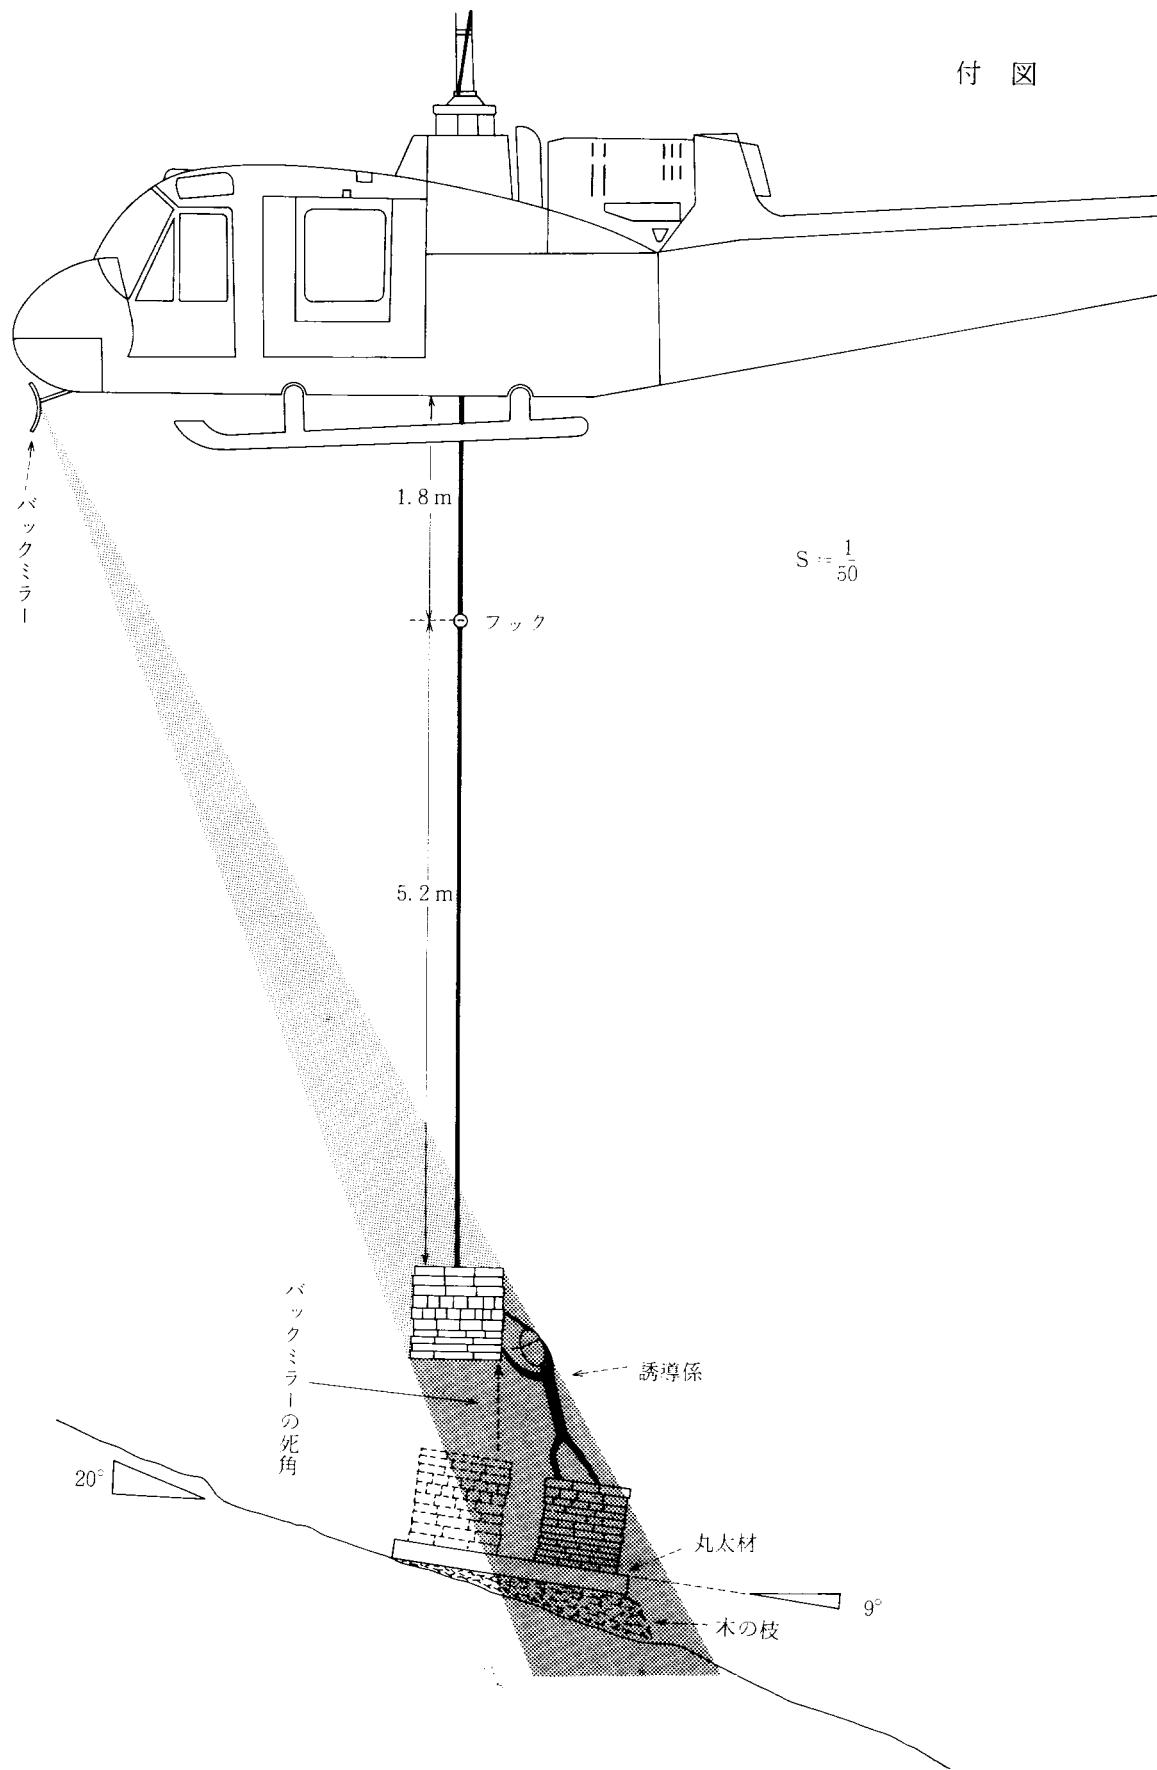
資材吊り下げ見取図

- 3.1.6 誘導係が乗った矢板の束は、傾斜地に木の枝でほぼ水平になるようにされた共通の丸太土台上に置かれた二つの矢板束のうち南側（傾斜面の下側）のものであった。（付図参照）北側の矢板の束が吊り上げられた時、丸太土台上の荷重はその分だけ減少するため、丸太上台のバランスがくずれ、誘導係が乗った矢板がゆれたこと、同機のメインローターの吹き降しにより誘導係がよろけたこと又は吊り上げ中の矢板の束が誘導係の方へゆれてきたこと等が考えられ、このため、誘導係は、不安定な状態に陥り、無意識に矢板のロープにつかまつたものと考えられる。

- なお、誘導係が乗っていた南側の矢板の束は、事故後の計測によれば南側に約9度、東側に約2度傾いていた。
- 3.1.7 誘導係は、吊り上げ中の矢板のロープにつかまつたが、機長にとって唯一の監視手段である機首前方に1か所装備されているバックミラーには自分が死角に入り写っていないことに気付かず、また、他の地上係員もいるので同機に連絡がとれ同機が降下するものと考え、周囲の地形を勘案して手を離さなかったことも考えられるがこれを明かにすることはできなかった。
